# Express5800/R120h-1E (2nd-Gen) Express5800/R120h-2E (2nd-Gen) ご使用時の注意事項

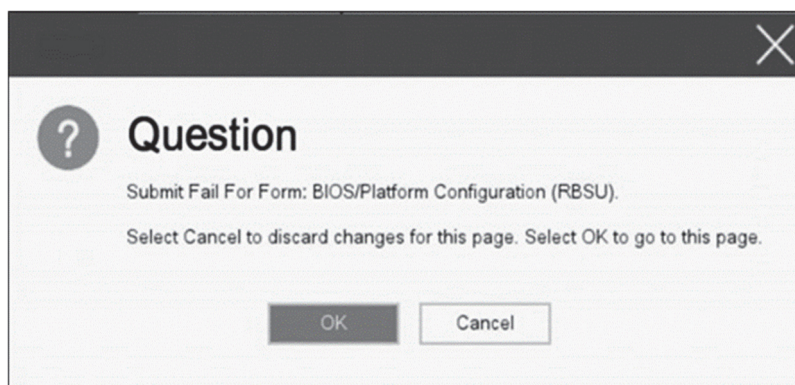
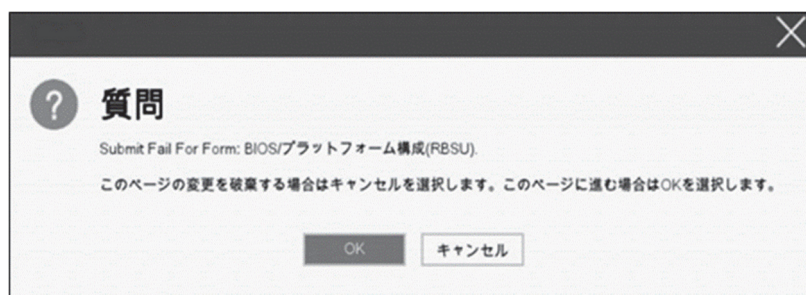
システムユーティリティにおいて設定の変更中に、次のSubmit Fail For FormのQuestion(質問)ポップアップが表示された場合は、「キャンセル」を選択して変更を破棄してください。

さらに、サーバーの再起動を行ってシステムユーティリティに入り直してから設定の変更を再度行ってください。もし「OK」を押してそのまま設定変更を進めると、装置に記録されているSerial Number、Product IDなどの設定情報が消失することがあります。

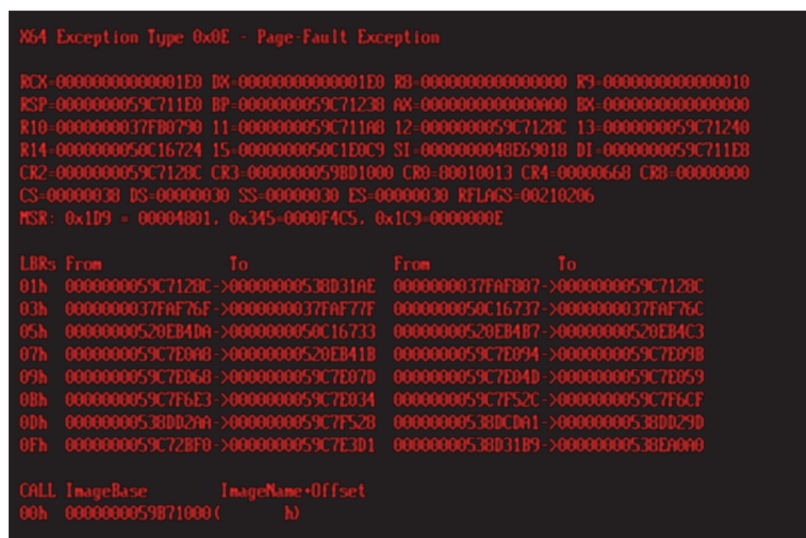
赤文字画面の例

装置の構成変更や設定変更などシステムの状態を変更した場合や、接続デバイスへのアクセスタイミングにより、OS起動前にまれに赤文字画面(RSoD)が表示され、本製品の操作ができなくなることがあります。構成変更や設定変更に伴う一過性の事象の場合があり電源オフ、オンによって回復します。

赤文字画面(RSoD)が表示された場合、装置の電源オフ、オンをお願いします。

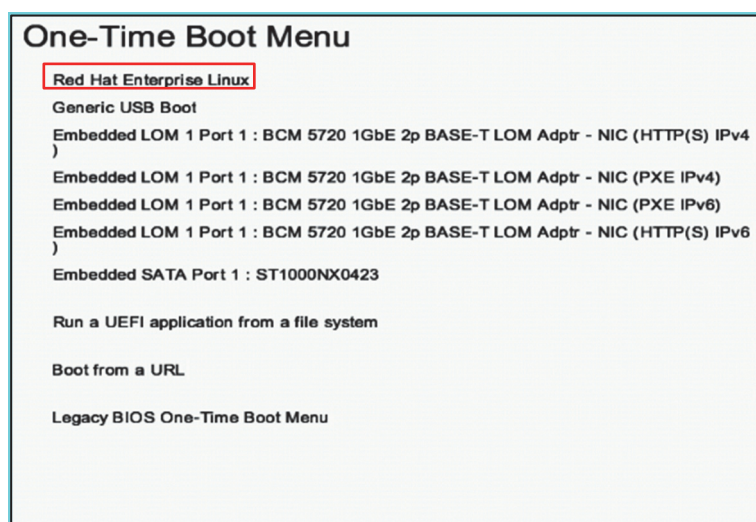
ワンタイムブートメニュー画面

OSがインストールされたHDDやSSDなどのブートデバイスを選択した場合、Red Screen of Death (RSoD)が発生することがあります。

ワンタイムブートメニューから起動する場合、OSブートマネージャー(例: Red Hat Enterprise Linux)を選択してください。

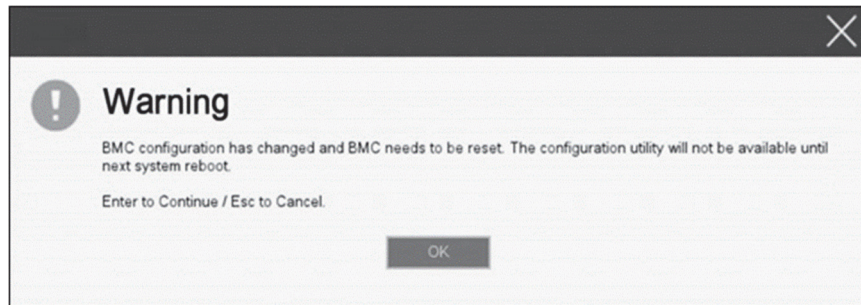
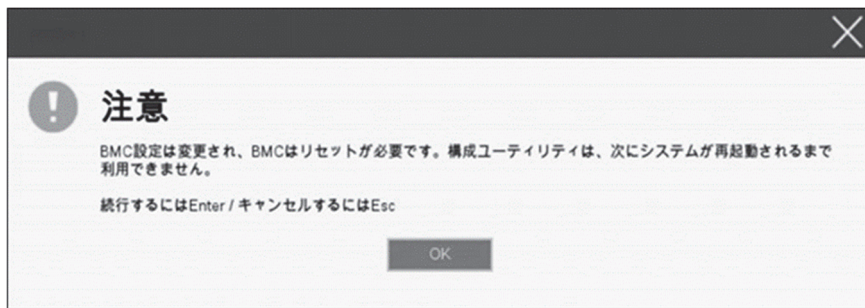
注意事項に従った操作を実施されない場合、「Memory Initialization Start」のメッセージでPOST停止、あるいは、装置に記録されているSerial Number、Product IDの消失が発生する場合があります。

- ① システムユーティリティの「BMC Configuration Utility」において設定の変更を行うと、iLOの再起動を行うために、次のWarning（注意）ポップアップが表示されることがあります。

- ② 「OK」を押して進めます。

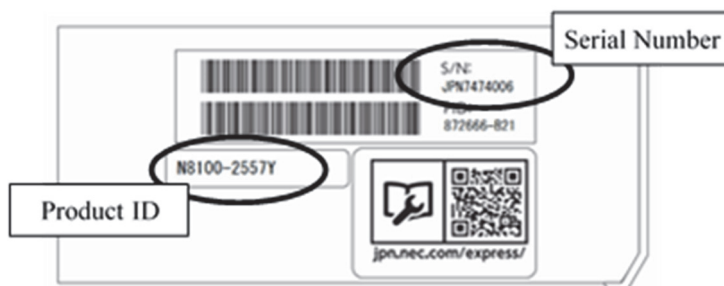
**【重要】Product IDとは、『N8100-2779Y』のような型番のことです。**

- ⑬ 装置のスライドタグに記載されているSerial NumberとProduct IDをシステムユーティリティの「System Configuration > BIOS/Platform Configuration (RBSU) > Advanced Options > Advanced Service Options」メニューより、設定します。
