# Express5800/T120h (2nd-Gen) ご使用時の注意事項

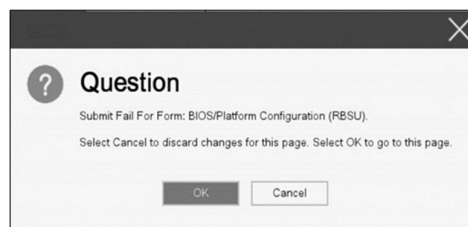
システムユーティリティにおいて設定の変更中に、次の Submit Fail For Form の Question(質問)ポップアップが表示された場合は、「キャンセル」を選択して変更を破棄してください。

さらに、サーバーの再起動を行ってシステムユーティリティに入り直してから設定の変更を再度行ってください。もし「OK」を押してそのまま設定変更を進めると、装置に記録されている Serial Number、Product ID などの設定情報を消失することがあります。

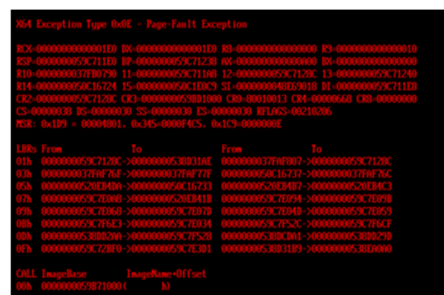
赤文字画面の例

装置の構成変更や設定変更などシステムの状態を変更した場合や、接続デバイスへのアクセスタイミングにより、OS 起動前にまれに赤文字画面 (RSoD) が表示され、本製品の操作ができなくなることがあります。構成変更や設定変更に伴う一過性の事象の場合があり電源のオフ、オンによって回復します。

赤文字画面 (RSoD) が表示された場合、装置の電源オフ、オンを実施してください。  
問題が解決しないときは、ファーストコンタクトセンターにお問い合わせください。

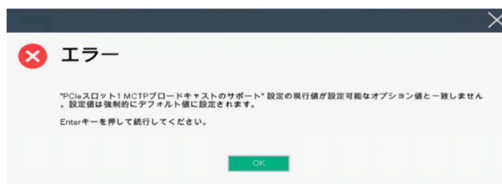
\*2:

システム ROM バージョン 2.10 (05/21/2019) 以降の装置において、初めて PCIe MCTP Options メニュー(\*)1 を選択した場合、装置のデフォルト設定を強制的に設定する旨のポップアップ(\*)2 が、設定可能な PCIe Slot 数分表示されます。

なお、下記システム ROM バージョンの場合、設定保存時にポップアップ(\*)3 が表示され設定は保存されません。保存されないことにより、本メニューを表示させるたびに PCIe Slot 数分のポップアップ(\*)2 が表示されることになります。この場合、MCTP Broadcast は常に有効で動作します。

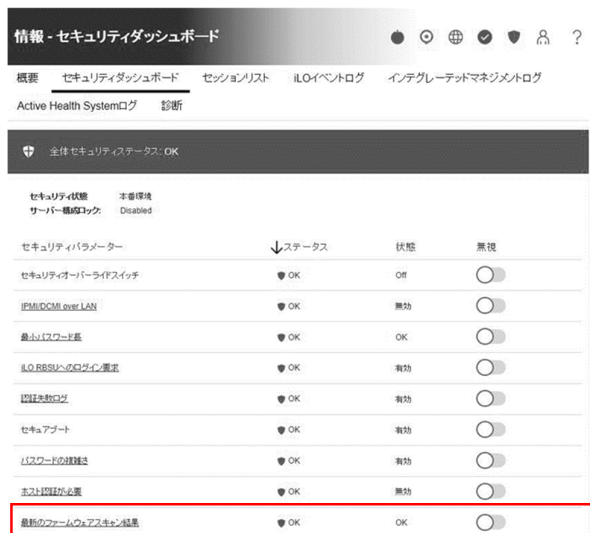
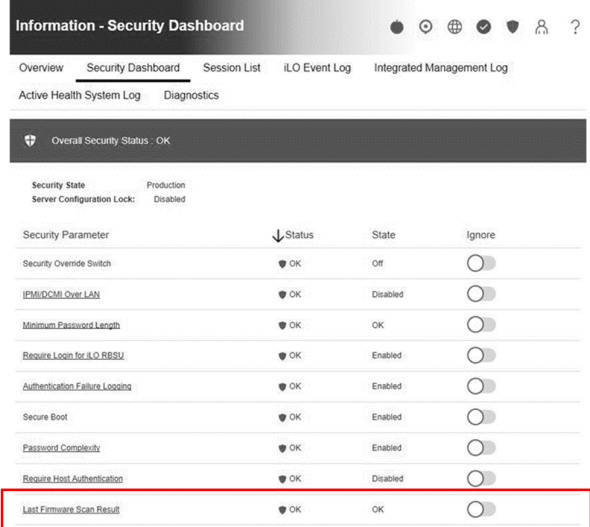
iLO5 ファームウェアバージョン 1.43 以降、2.10 未満をご使用の場合、[Information] > [Security Dashboard]に [Last Firmware Scan Result]が表示されますが、本ハイパーリンクをクリックしないでください。誤ってクリックした場合、Web サイト内のメニュー間移動ができなくなります。その場合、ブラウザのリロードボタンをクリックするか、もしくはいったん iLO Web インターフェイスのログアウトを実行して再度ログインしてください。
