# Express5800/R120h-1E (3rd-Gen)

# Express5800/R120h-2E (3rd-Gen)

## ご使用時の注意事項

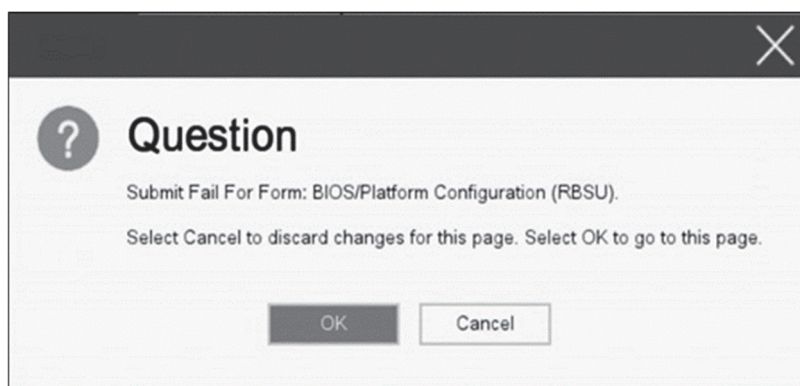
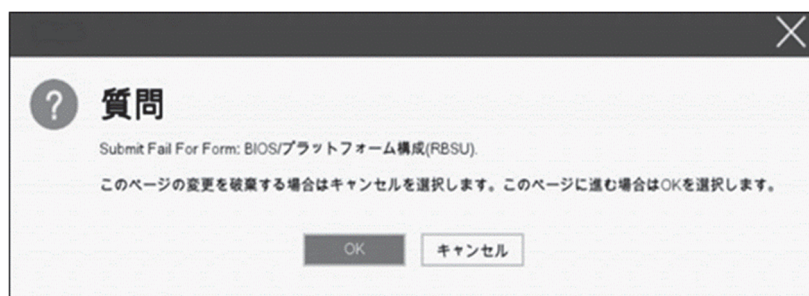
### ● Submit Fail For FormのQuestion(質問)ポップアップ表示についての注意事項

システムユーティリティにおいて設定の変更中に、次のSubmit Fail For FormのQuestion(質問)ポップアップが表示された場合は、「キャンセル」を選択して変更を破棄してください。

さらに、サーバーの再起動を行ってシステムユーティリティに入り直してから設定の変更を再度行ってください。もし「OK」を押してそのまま設定変更を進めると、装置に記録されているSerial Number、Product ID などの設定情報が消失することがあります。

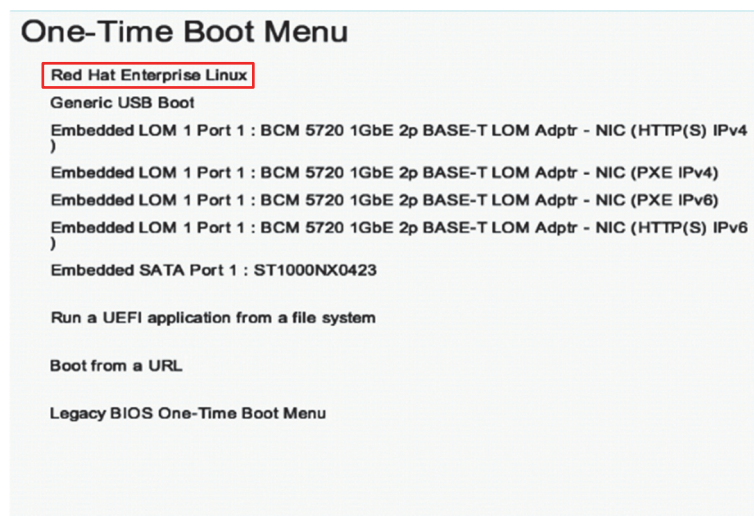
## ワンタイムブートメニュー画面

ワンタイムブートメニューから起動する場合、OSブートマネージャー(例: Red Hat Enterprise Linux)を選択してください。

OSがインストールされたHDDやSSDなどのブートデバイスを選択した場合、Red Screen of Death (RSoD)が発生することがあります。

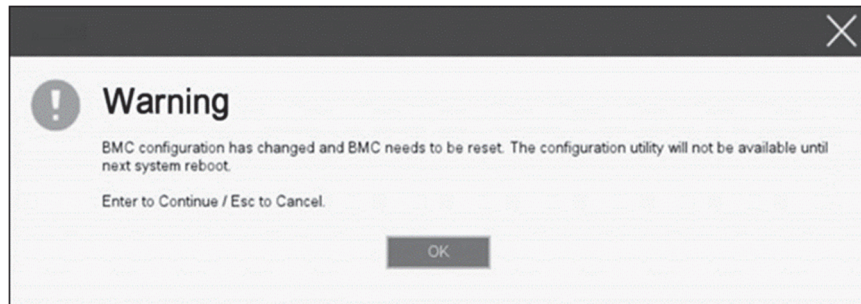
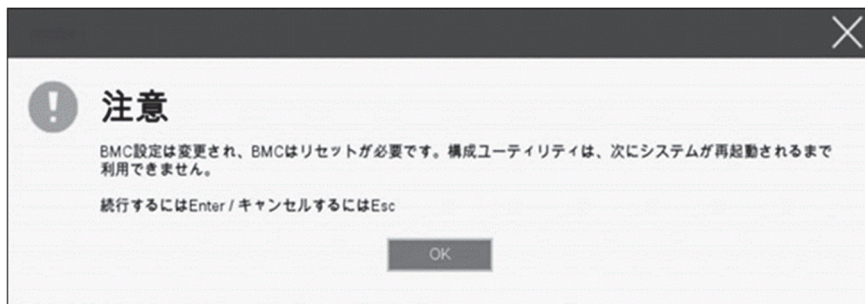
注意事項に従った操作を実施されない場合、「Memory Initialization Start」のメッセージでPOST停止、あるいは、装置に記録されているSerial Number、Product IDの消失が発生する場合があります。

- ① システムユーティリティの「BMC Configuration Utility」において設定の変更を行うと、iLOの再起動を行うために、次のWarning（注意）ポップアップが表示されることがあります。

- ② 「OK」を押して進めます。

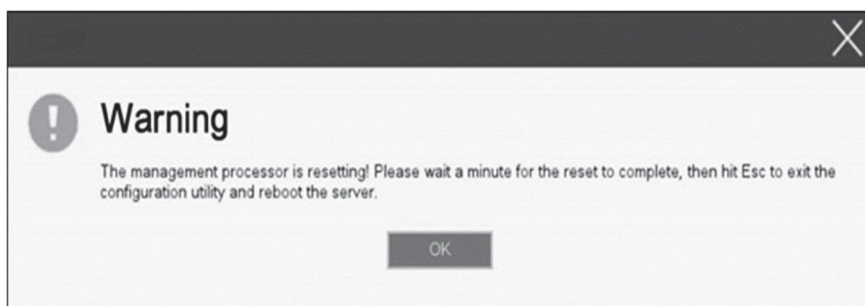
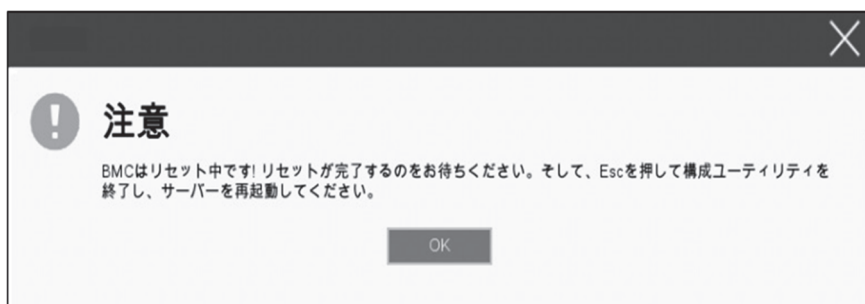
- ③ 次のWarning（注意）ポップアップが表示されます。  
このWarning（注意）ポップアップが表示されている状態にて、**必ず1分以上お待ちください。**  
その間、何も操作しないでください。

- ④ 1分以上経過後、装置前面のステータスランプが緑色で点灯していることを確認してください。
  - ・ iLOが再起動中 : ステータスランプが緑色で点滅（毎秒1回）
  - ・ iLOの再起動が完了し正常動作 : ステータスランプが緑色で点灯
- ⑤ ④において、iLOの再起動の完了を確認後、〈ESC〉キーを複数回押して、システムユーティリティの画面に戻ります。
- ⑥ システムユーティリティの「Reboot the System」を選択して対象サーバーを再起動します。
