# Express5800/T120h (3rd-Gen) ご使用時の注意事項

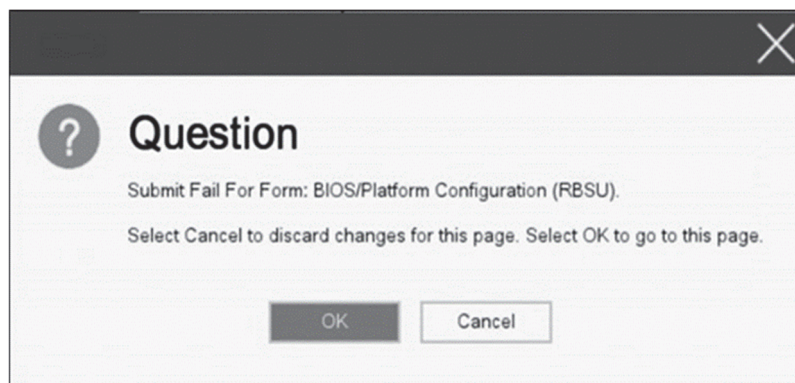
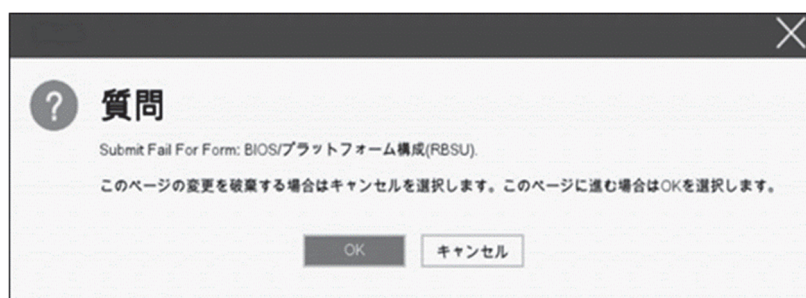
システムユーティリティにおいて設定の変更中に、次のSubmit Fail For FormのQuestion(質問)ポップアップが表示された場合は、「キャンセル」を選択して変更を破棄してください。

さらに、サーバーの再起動を行ってシステムユーティリティに入り直してから設定の変更を再度行ってください。もし「OK」を押してそのまま設定変更を進めると、装置に記録されているSerial Number、Product IDなどの設定情報が消失することがあります。

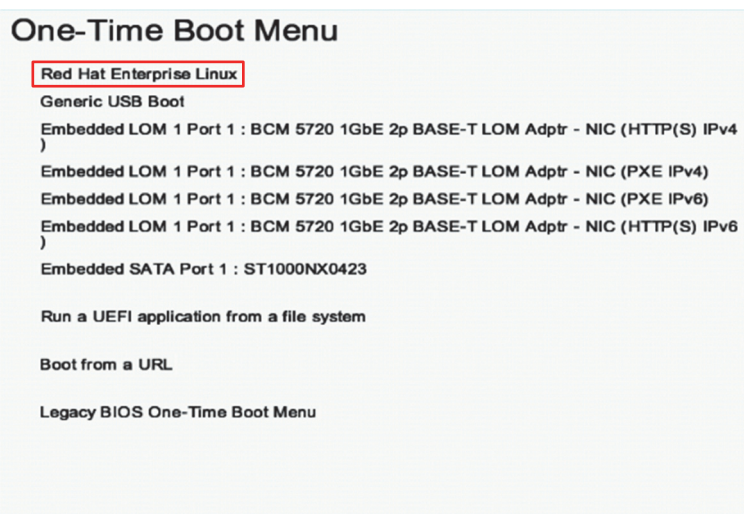
ワンタイムブートメニュー画面

ワンタイムブートメニューから起動する場合、OSブートマネージャー(例: Red Hat Enterprise Linux)を選択してください。

OSがインストールされたHDDやSSDなどのブートデバイスを選択した場合、Red Screen of Death (RSoD)が発生することがあります。

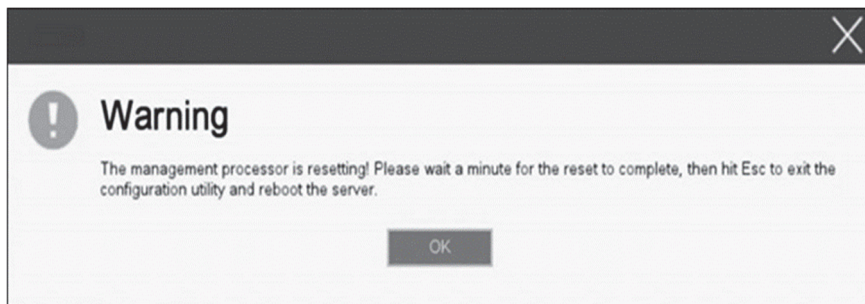
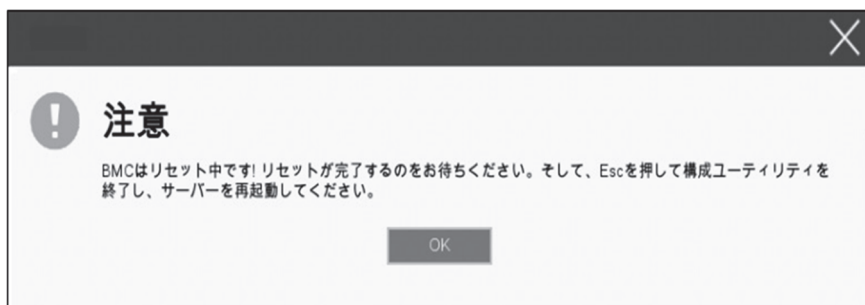
- ③ 次のWarning（注意）ポップアップが表示されます。

このWarning（注意）ポップアップが表示されている状態にて、**必ず1分以上お待ちください。**  
その間、何も操作しないでください。

- ④ 1分以上経過後、装置前面のステータスランプが緑色で点灯していることを確認してください。
  - ・ iLOが再起動中 : ステータスランプが緑色で点滅（毎秒1回）
  - ・ iLOの再起動が完了し正常動作 : ステータスランプが緑色で点灯
- ⑤ ④において、iLOの再起動の完了を確認後、〈ESC〉キーを複数回押して、システムユーティリティの画面に戻ります。
- ⑥ システムユーティリティの「Reboot the System」を選択して対象サーバーを再起動します。
