# Express5800/R110k-1 ご使用時の注意事項

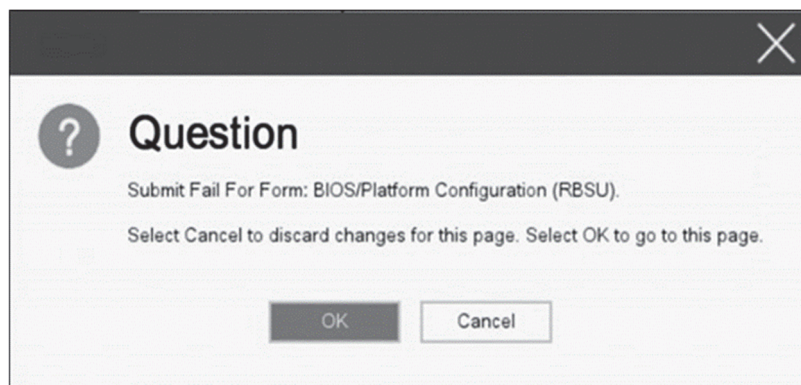
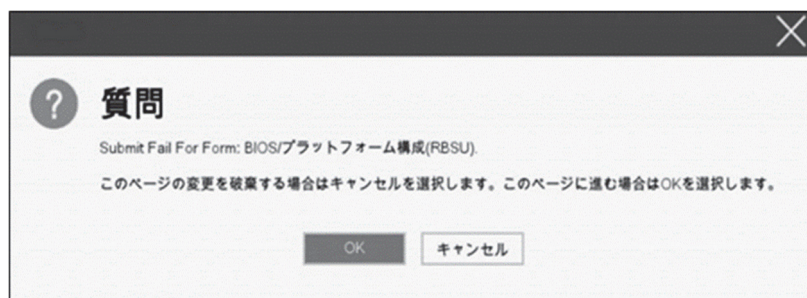
### ● Submit Fail For FormのQuestion(質問)ポップアップ表示についての注意事項

システムユーティリティにおいて設定の変更中に、次のSubmit Fail For FormのQuestion(質問)ポップアップが表示された場合は、「キャンセル」を選択して変更を破棄してください。

さらに、サーバーの再起動を行ってシステムユーティリティに入り直してから設定の変更を再度行ってください。もし「OK」を押してそのまま設定変更を進めると、装置に記録されているSerial Number、Product IDなどの設定情報が消失することがあります。

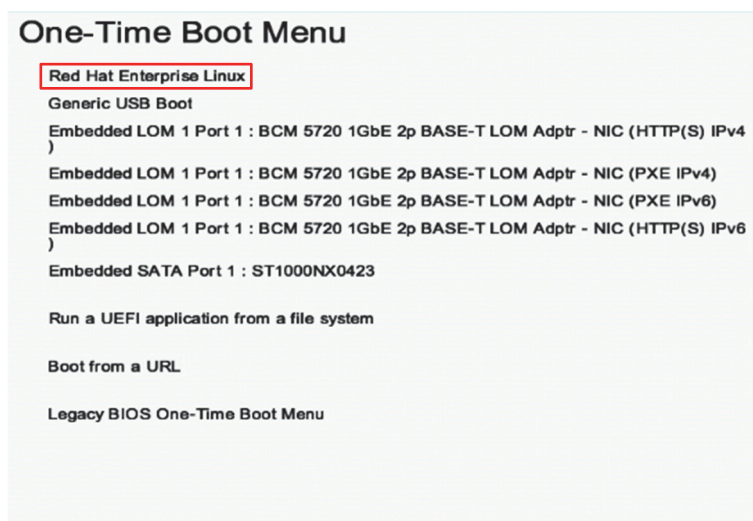
ワンタイムブートメニュー画面

ワンタイムブートメニューから起動する場合、OSブートマネージャー(例: Red Hat Enterprise Linux)を選択してください。

OSがインストールされたHDDやSSDなどのブートデバイスを選択した場合、Red Screen of Death (RSoD) が発生することがあります。

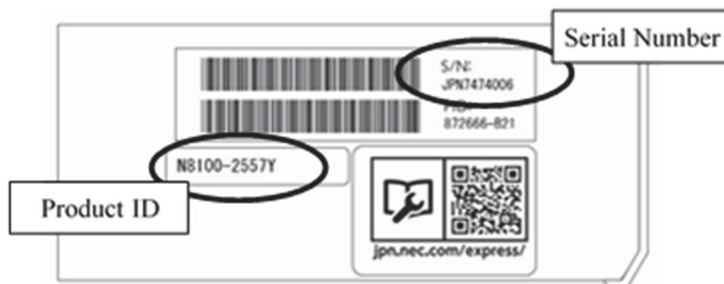
- ⑬ 装置のスライドタグに記載されているSerial NumberとProduct IDをシステムユーティリティの「System Configuration > BIOS/Platform Configuration (RBSU) > Advanced Options > Advanced Service Options」メニューより、設定します。

【重要】Product IDとは、『N8100-2951Y』のような型番のことです。
